BACHELOR – ARBEIT

FH Erfurt

**Bestands- und Zustandserfassung eines Dreinagelkruzifixes
aus der Kirche zu Bad Klosterlausnitz/ Thüringen und
Veranschaulichung der Fassungsbestände mittels
digitaler Bildbearbeitung**

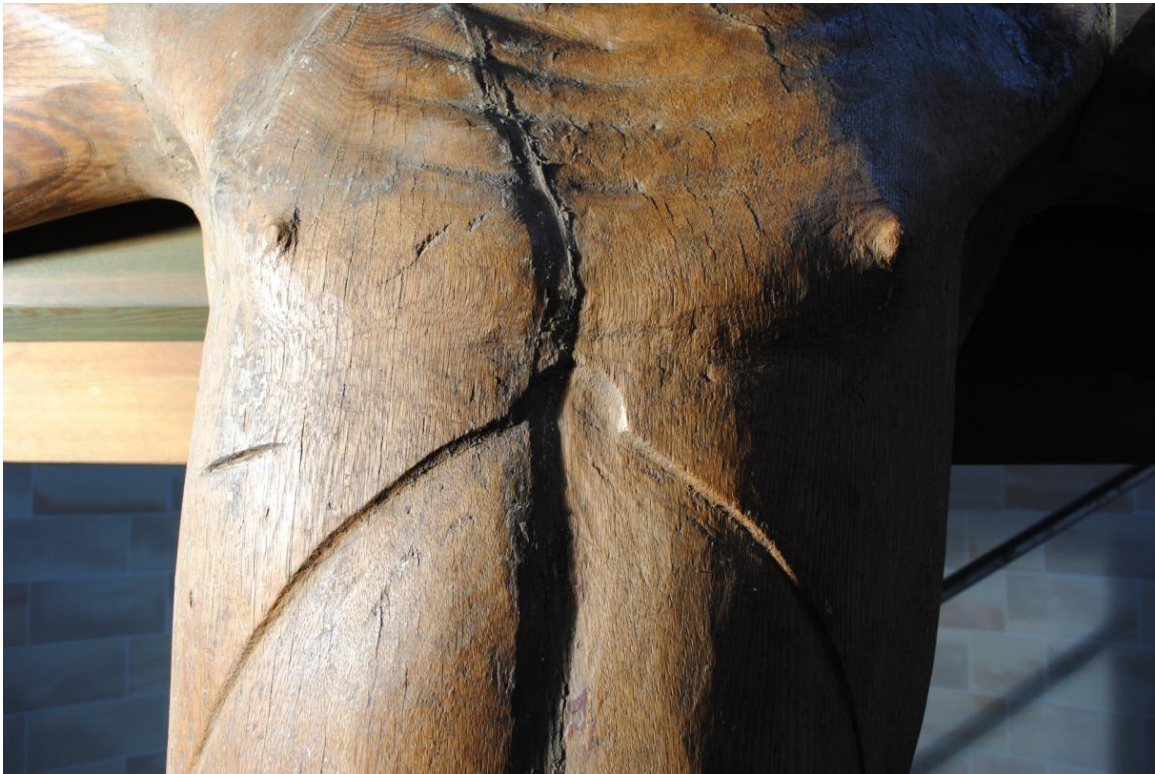
Abbildung 3: Brustkorb mit Radialriss

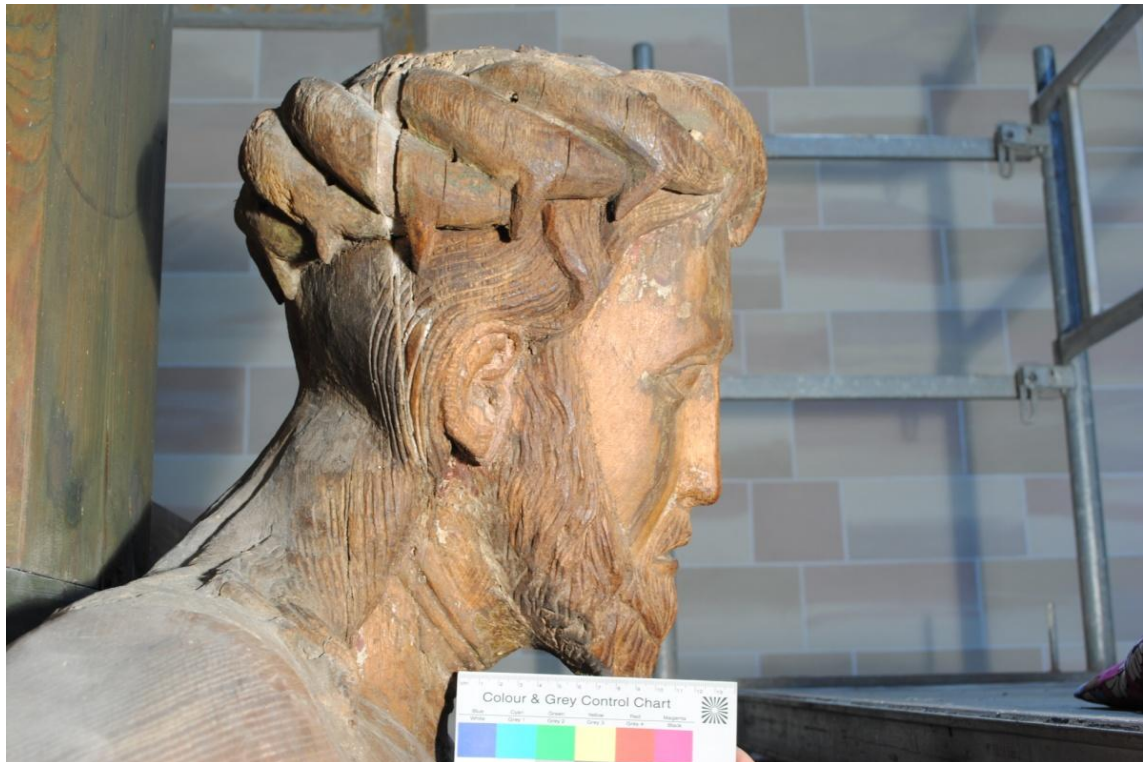
Abbildung 4: Kopf-rechte Seite mit Ausspanung und Kittung

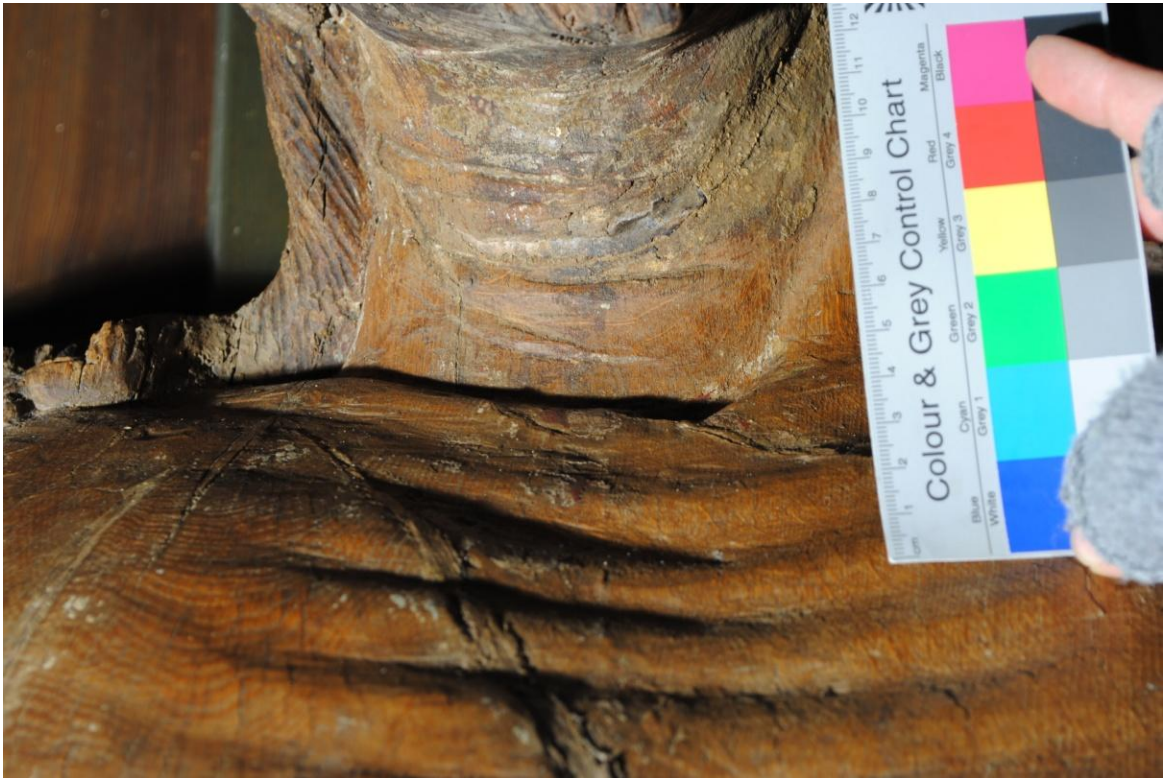
Abbildung 13: Hals mit Kittung

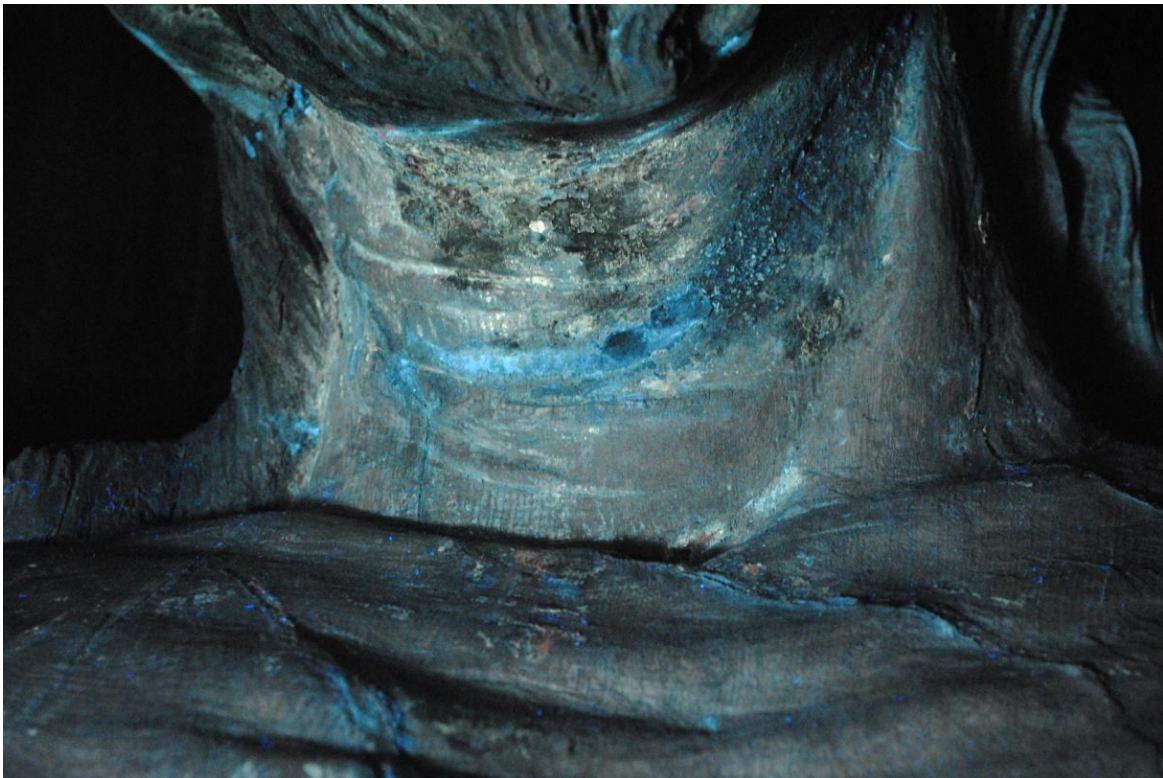
Abbildung 14: Hals mit Kittung unter UV-Licht

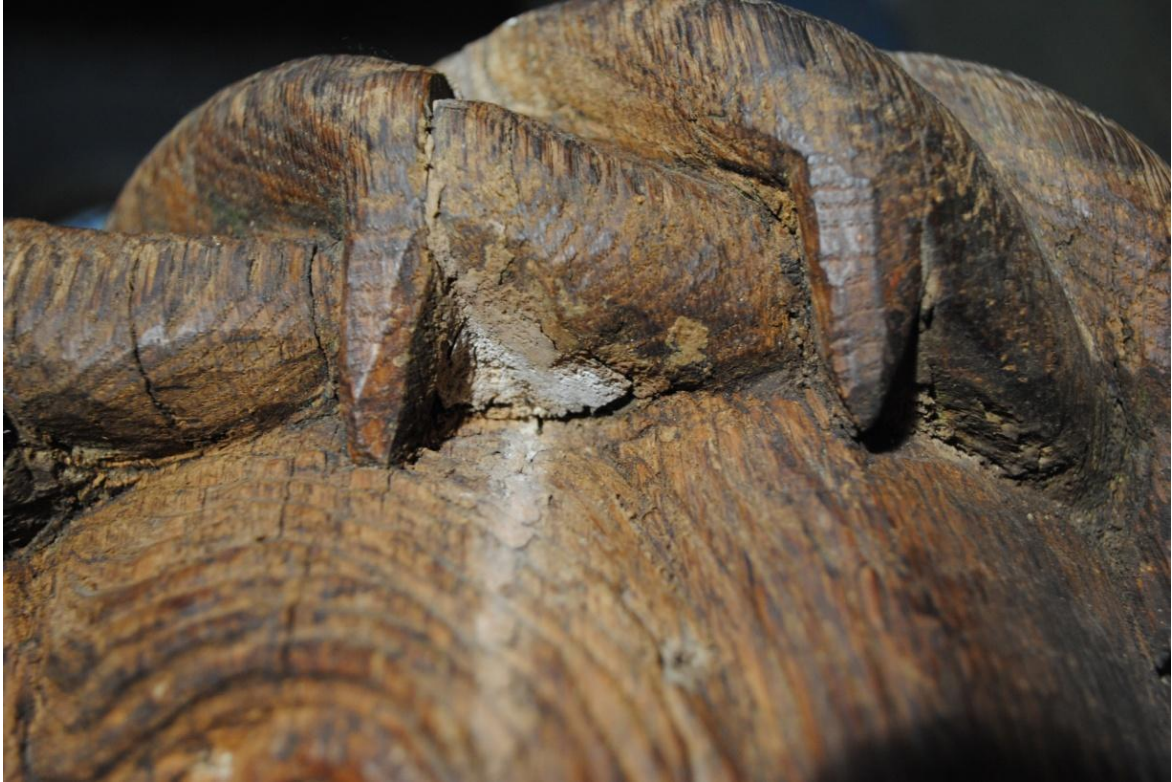
Abbildung 16: Kopf mit Kittung-linke Seite

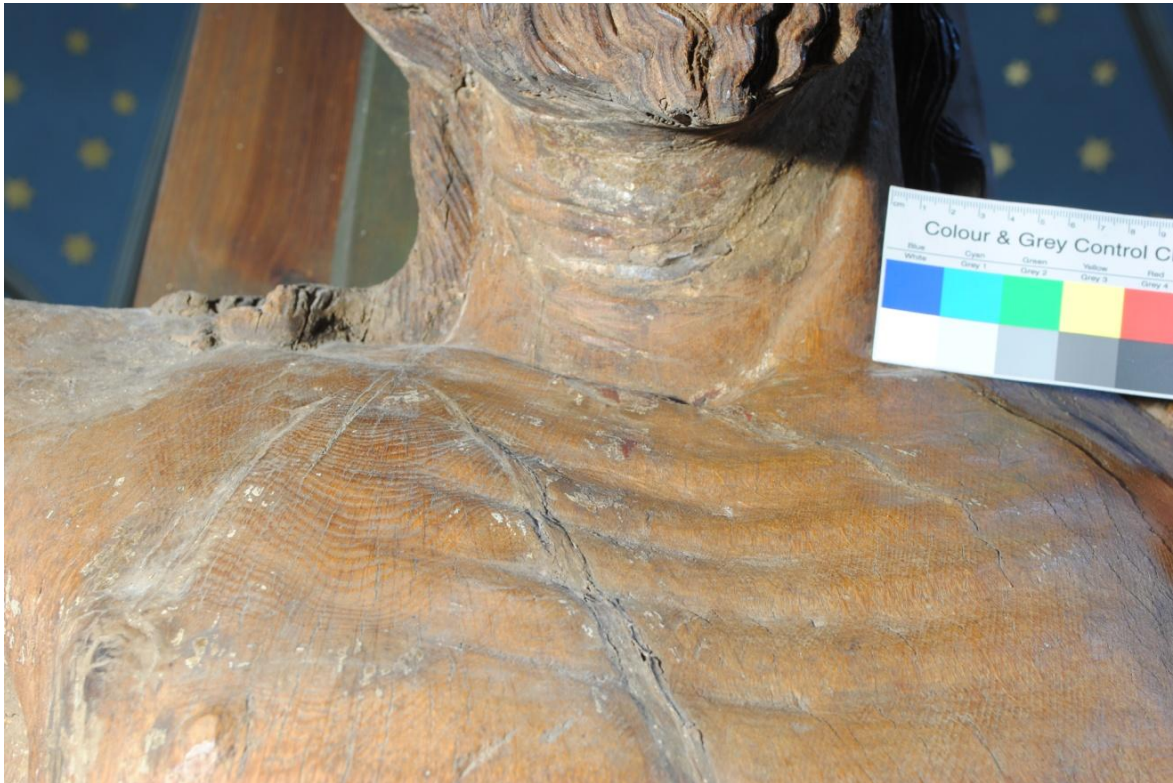
Abbildung 18: Schlüsselbein und Brustkorb

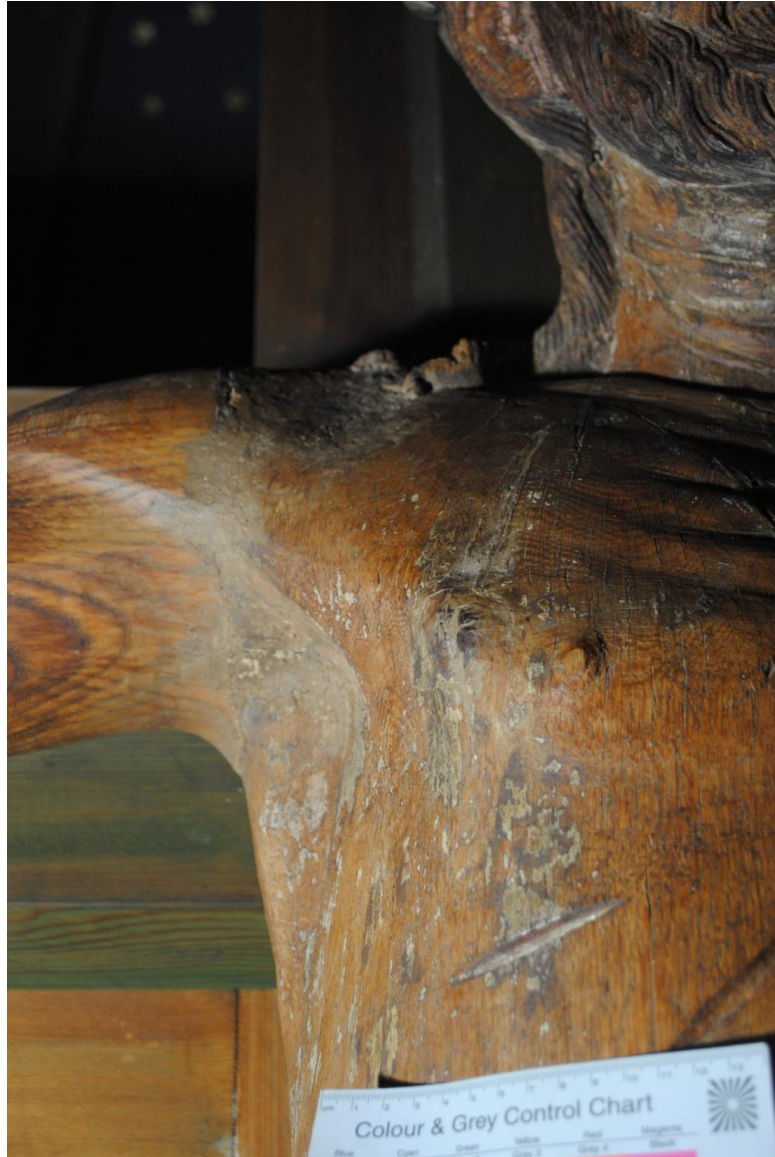
Abbildung 20: Schulter-rechte Seite mit Kittung

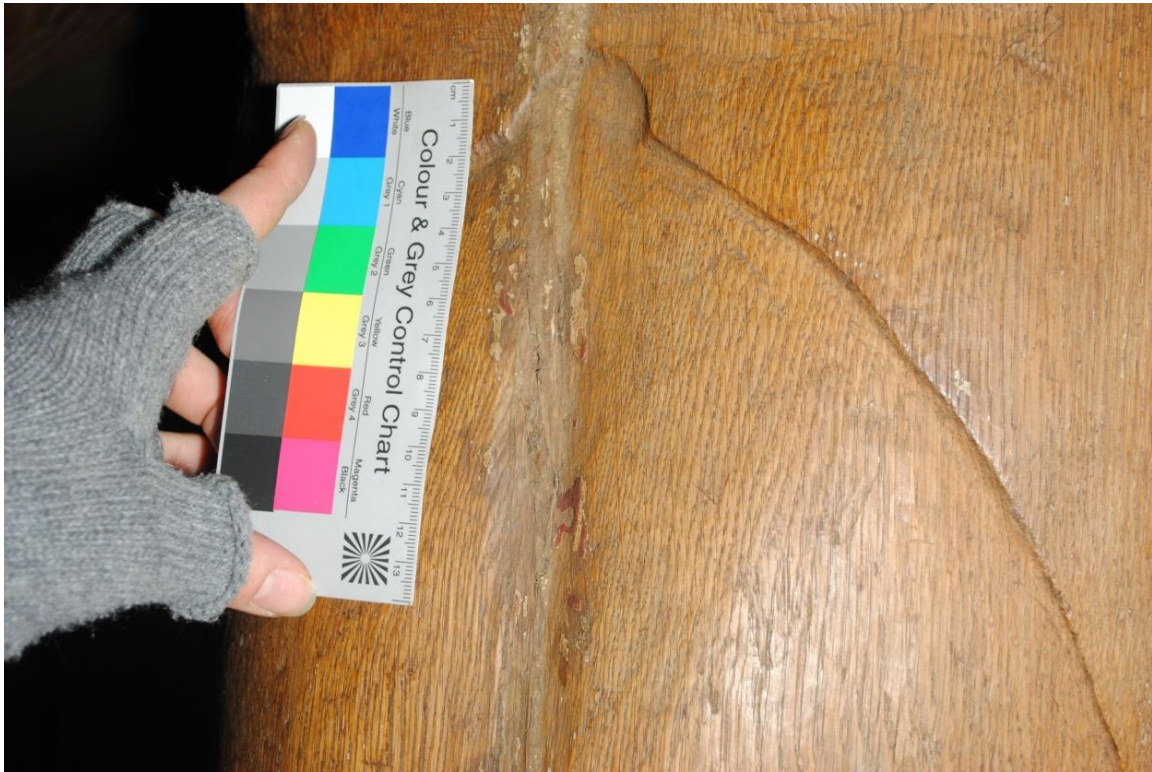
Abbildung 22: Ursprüngliche Ausspanung-hohe Dichte an Fassungsresten

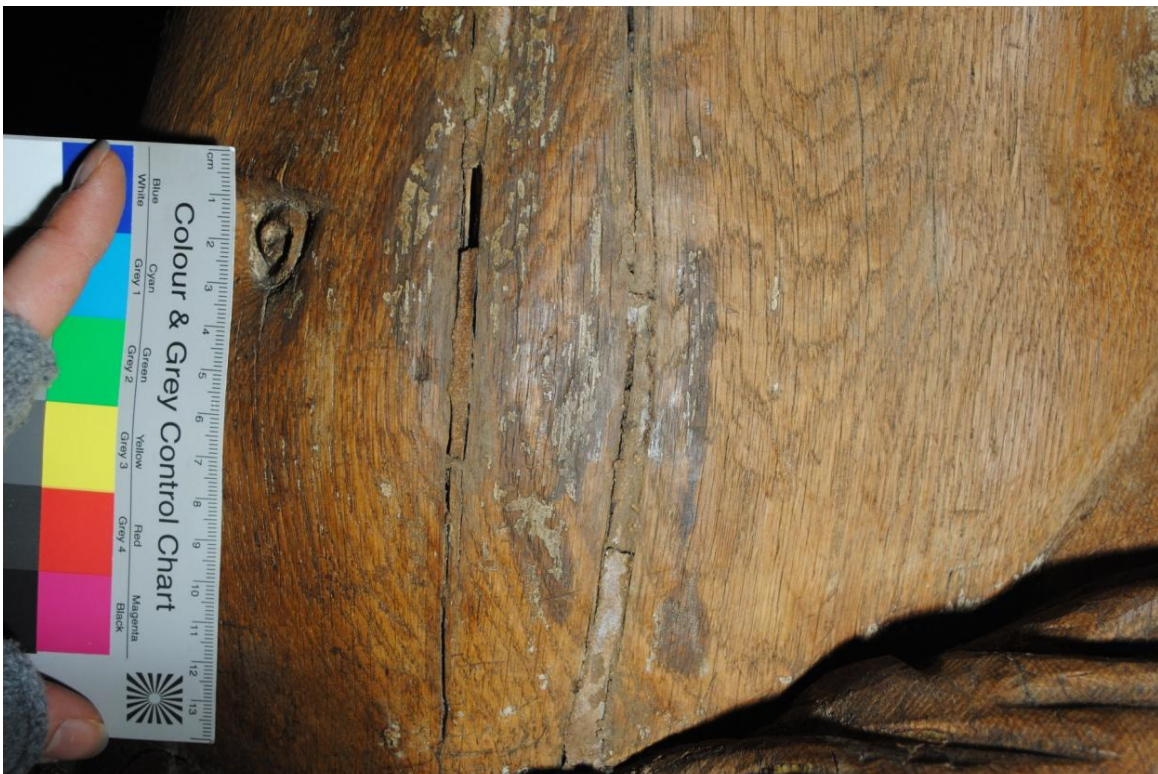
Abbildung 23: Bauch mit Kittung- teilweise herausgebrochen

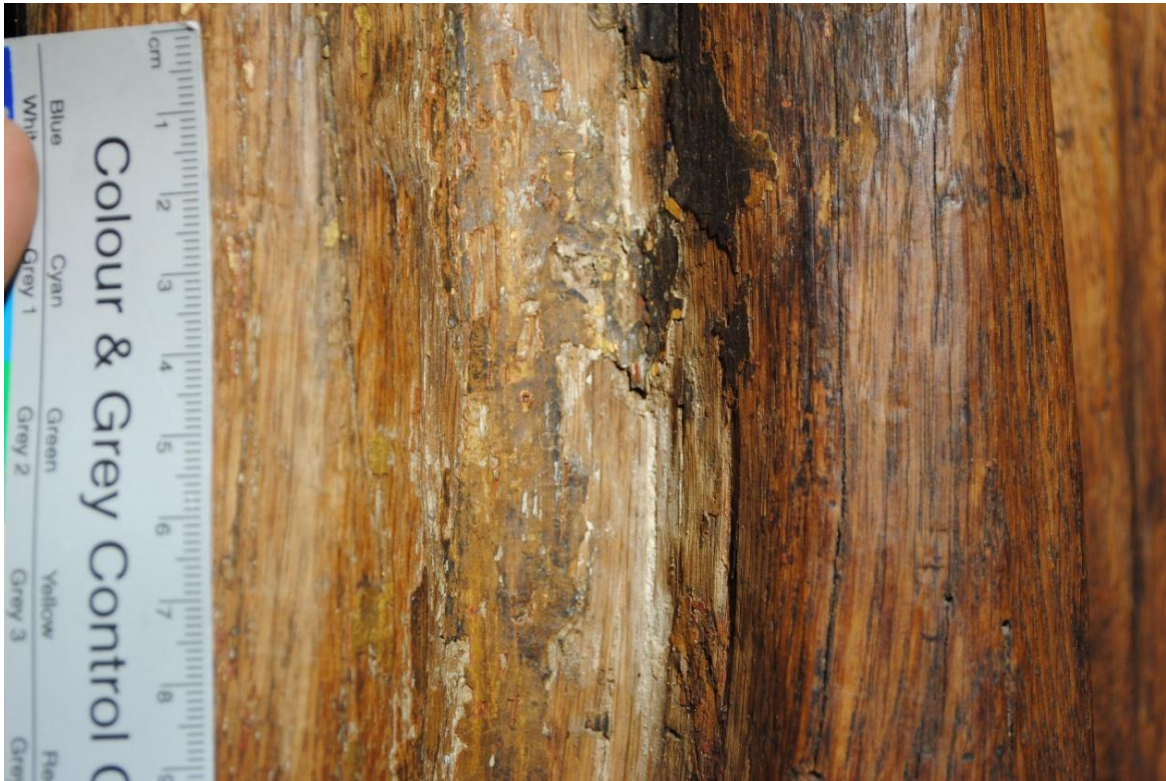
Abbildung 24: Lendentuch-rechte Seite mit Fassungsresten

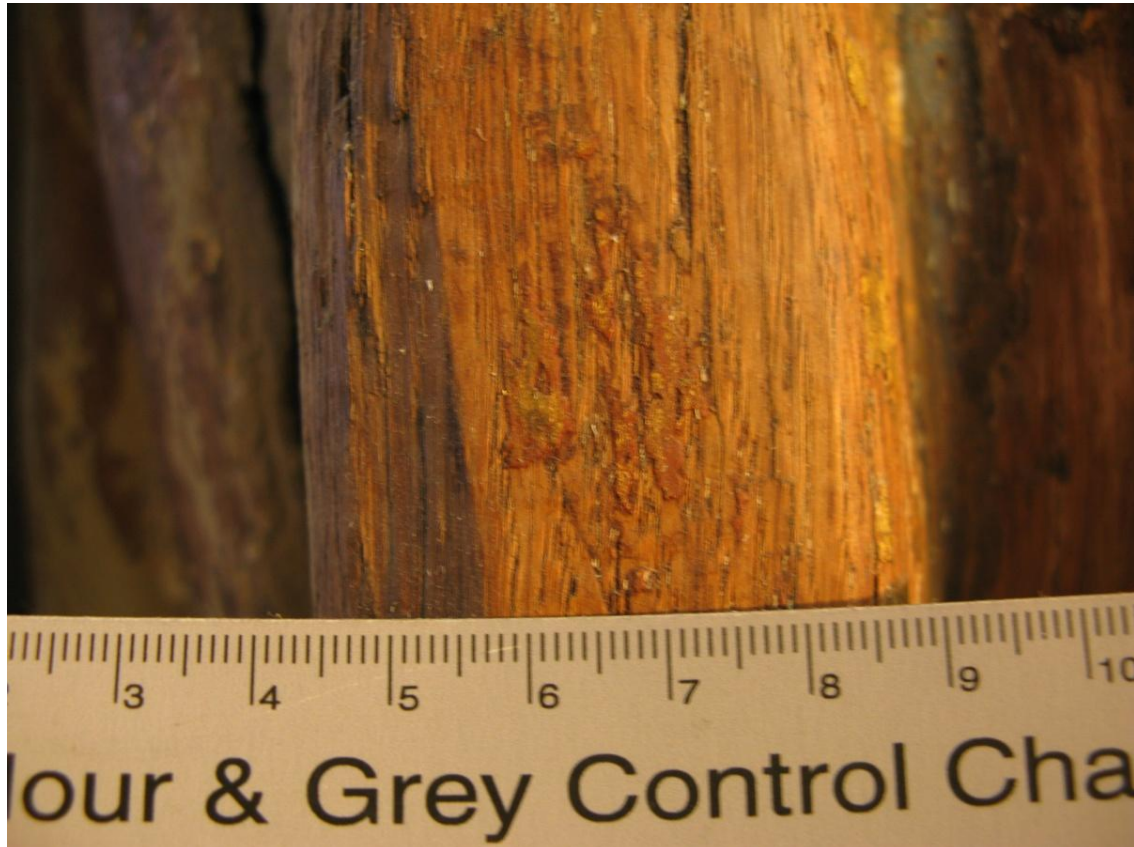
Abbildung 26: Lendentuch-Detail: Roter Bolus mit Resten der Vergoldung

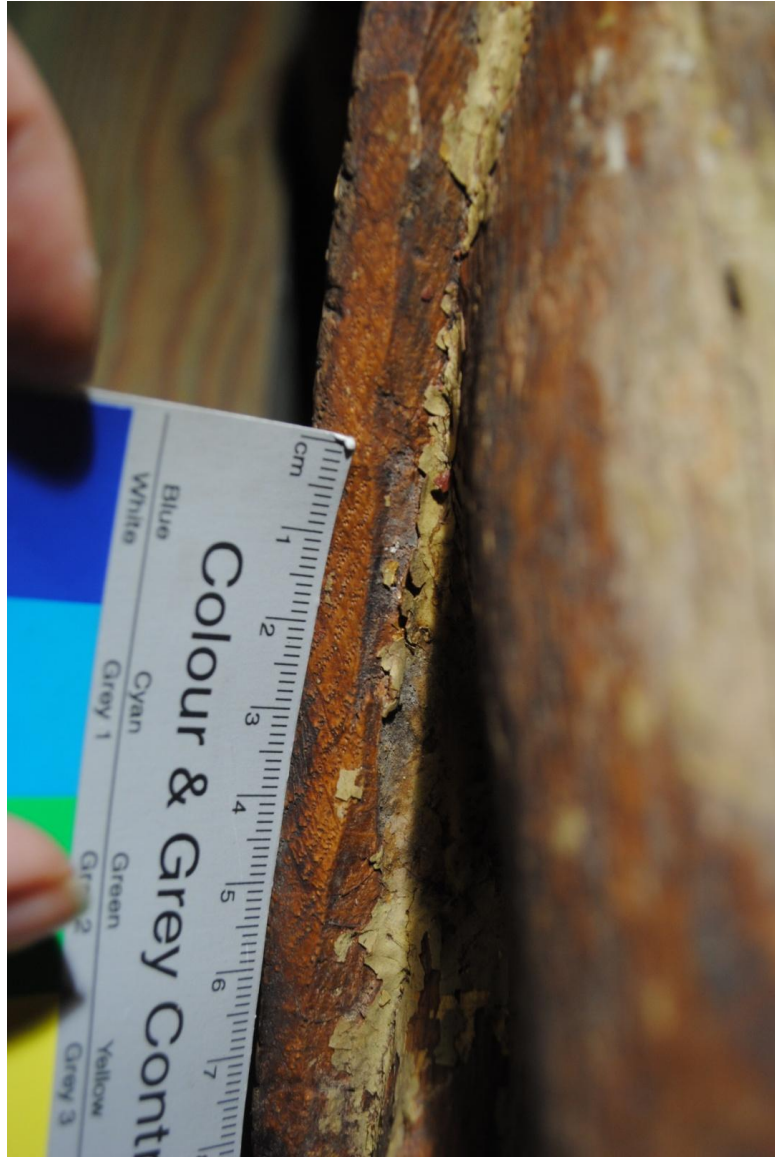
Abbildung 30: Lendentuch-rechte Seite mit gelockerter Malschicht

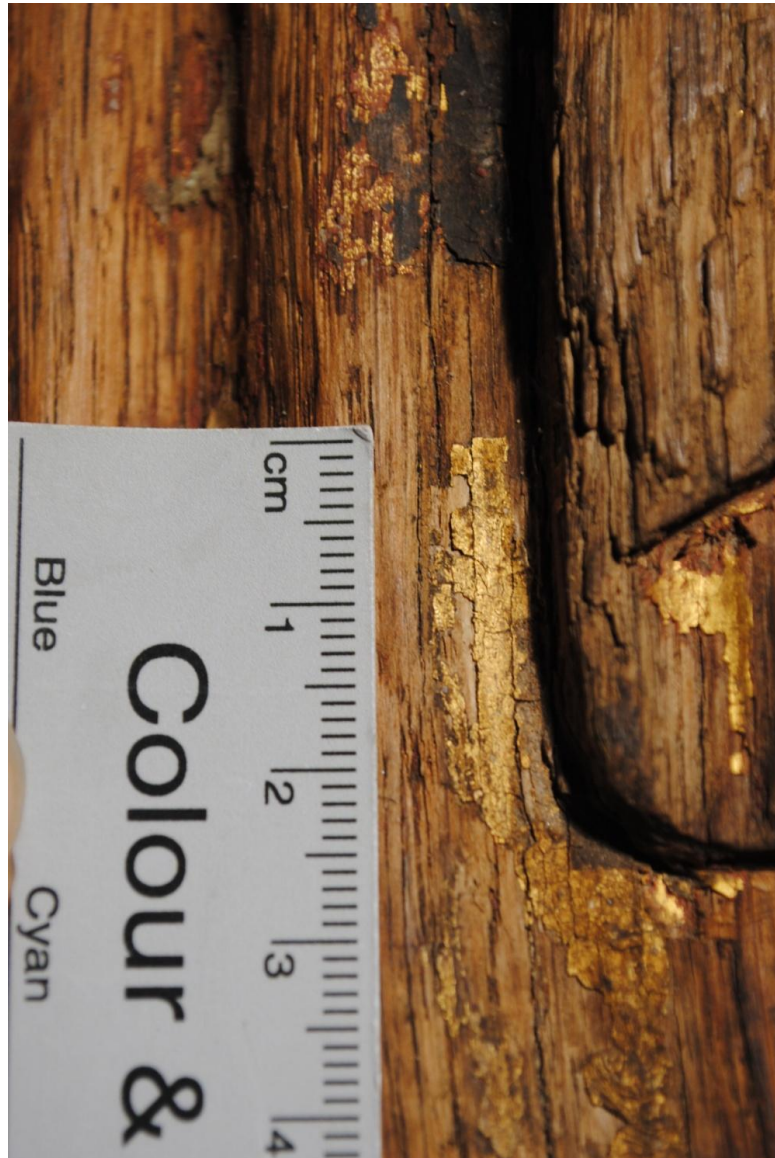
Abbildung 32: Lendentuch-rechte Seite mit gelockerter Malschicht

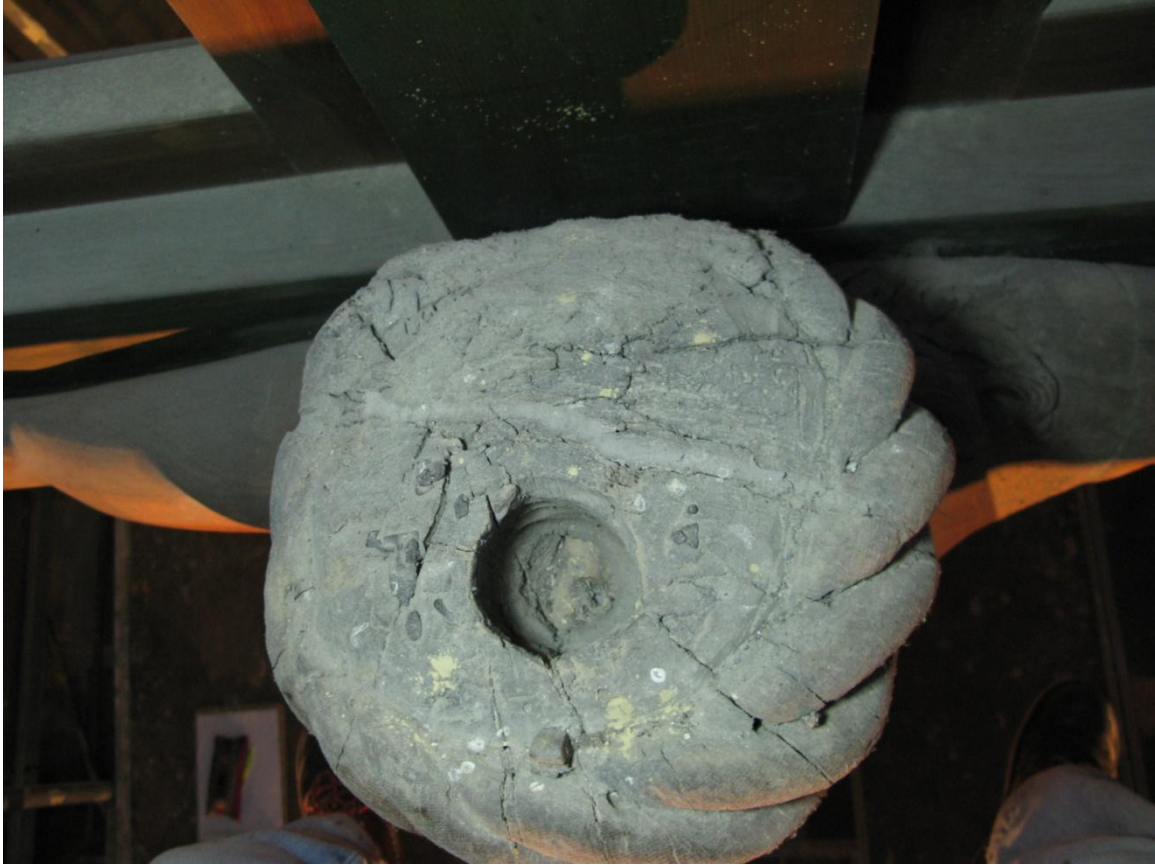
Abbildung 34: Kalotte vor der Reinigung

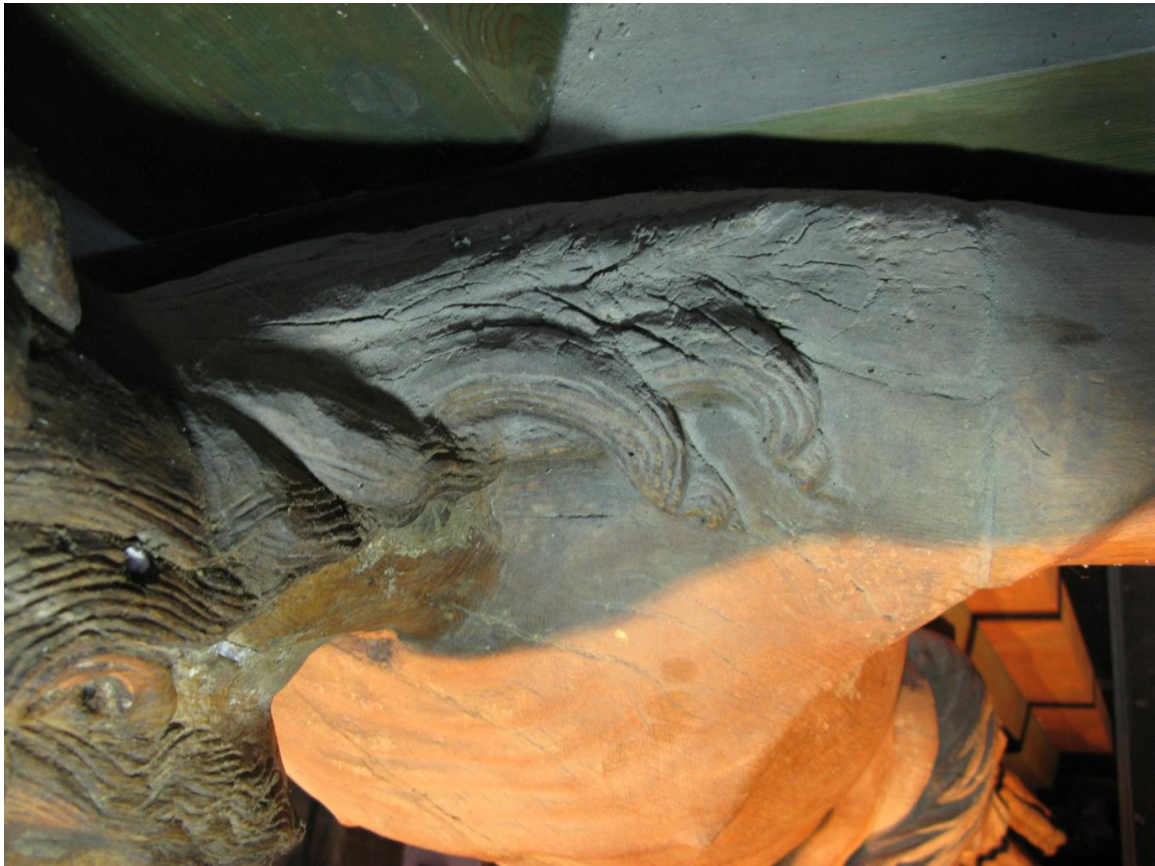
Abbildung 36: Schulter-linke Seite vor der Reinigung

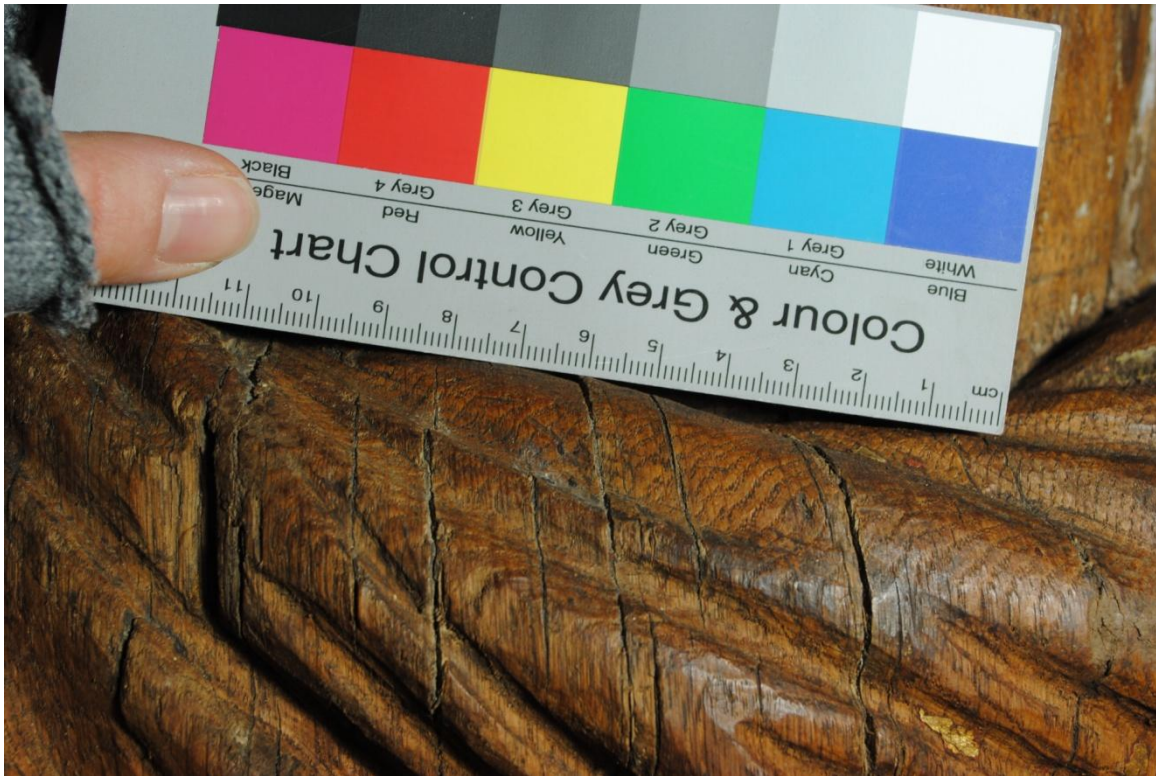
über den Corpus der Fall ist.¹⁰⁷ Der Radialriss am Corpus beginnt auf dem Brustkorb und endet am Umschlag des Lendentuches. Ein zweiter Riss verläuft anfangs parallel, von der linken Seite des Bauches bis zur Saumborte des Lendentuches auf der Vorderseite der Figur. Am Bauch, in dem Bereich an dem die Risse parallel verlaufen, ist die Kittung locker und teilweise schon herausgebrochen.¹⁰⁸ An einigen Bereichen der Kittung ist eine weiße kristalline Auflagerung zu beobachten.¹⁰⁹ Hierbei handelt es sich nachweisbar um eine Salzausblühung.¹¹⁰ Nach Analysen der Röntgen Fluoreszenz handelt es sich um Natriumsulfat. Wie das Vorhandensein dieses Salzes auf der Kittmasse erklärt werden kann, sollte durch zukünftige Untersuchungen der Kittmasse und deren Bestandteile geklärt werden, um eine schädigende Wirkung ausschließen zu können.

Abbildung 38: Radialriss mit Niveaunterschied-Umschlag Lendentuch vorn

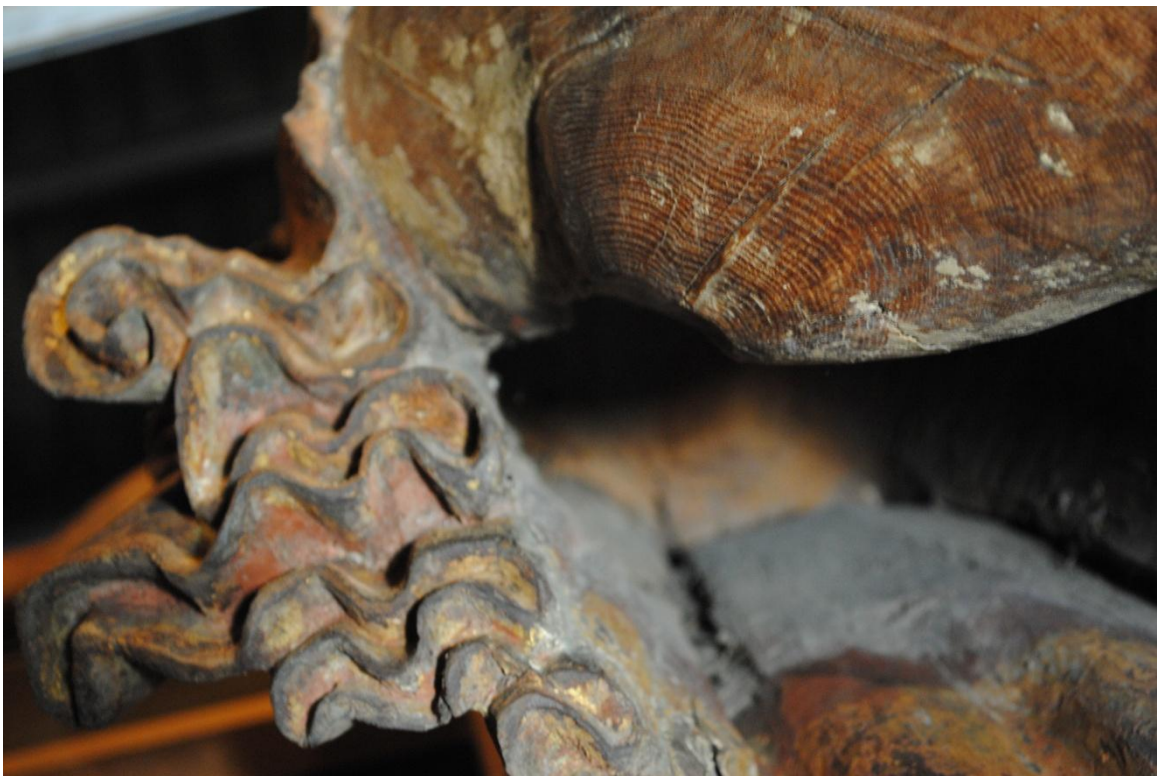
Abbildung 45: Fehlender Kern am rechten Oberschenkel der Figur
