BACHELOR – ARBEIT

FH Erfurt

**Bestands- und Zustandserfassung eines Dreinagelkruzifixes
aus der Kirche zu Bad Klosterlausnitz/ Thüringen und
Veranschaulichung der Fassungsbestände mittels
digitaler Bildbearbeitung**

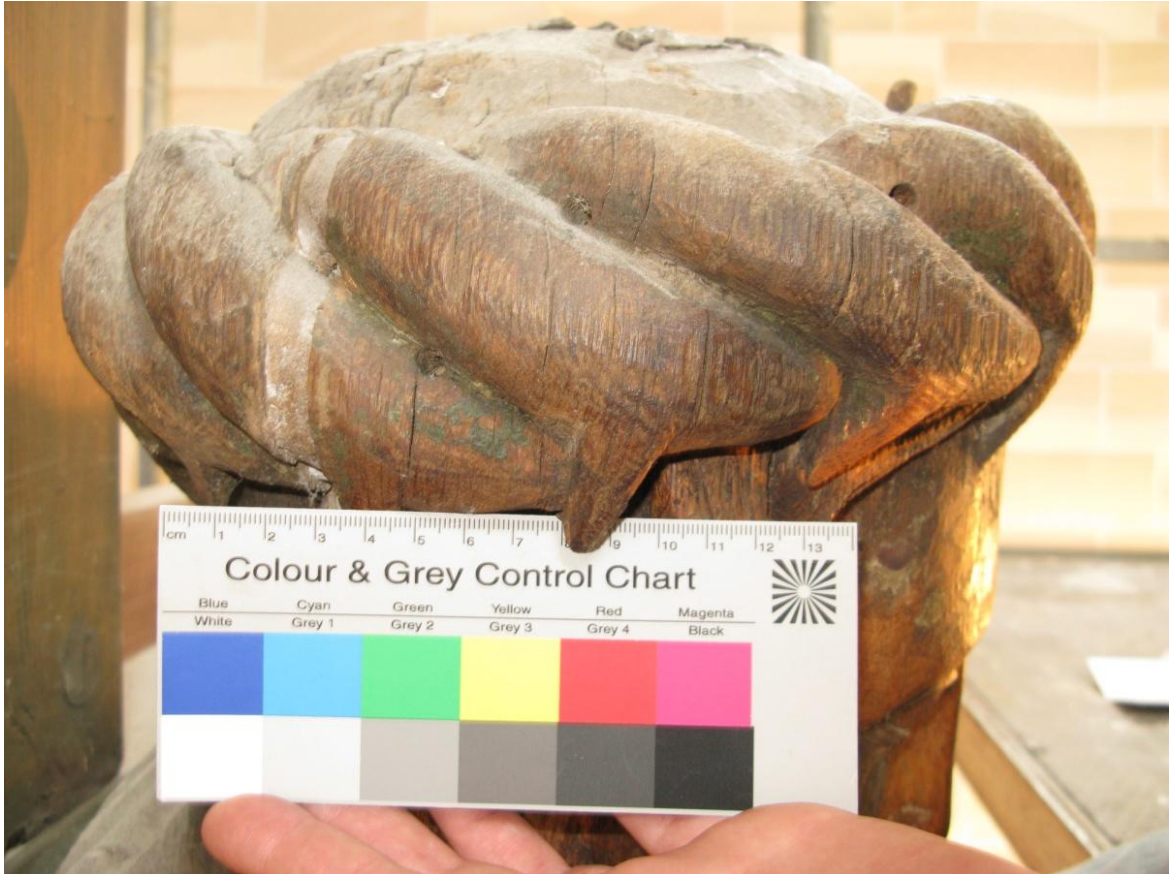
Abbildung 6: Dornenkrone-rechte Seite

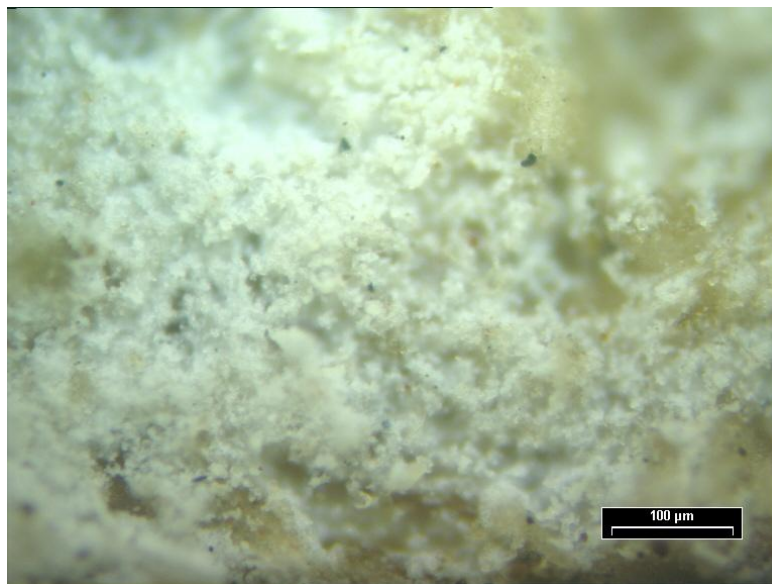
Abbildung 17: Kittung unter dem Mikroskop-Versalzung (Natriumsulfat)

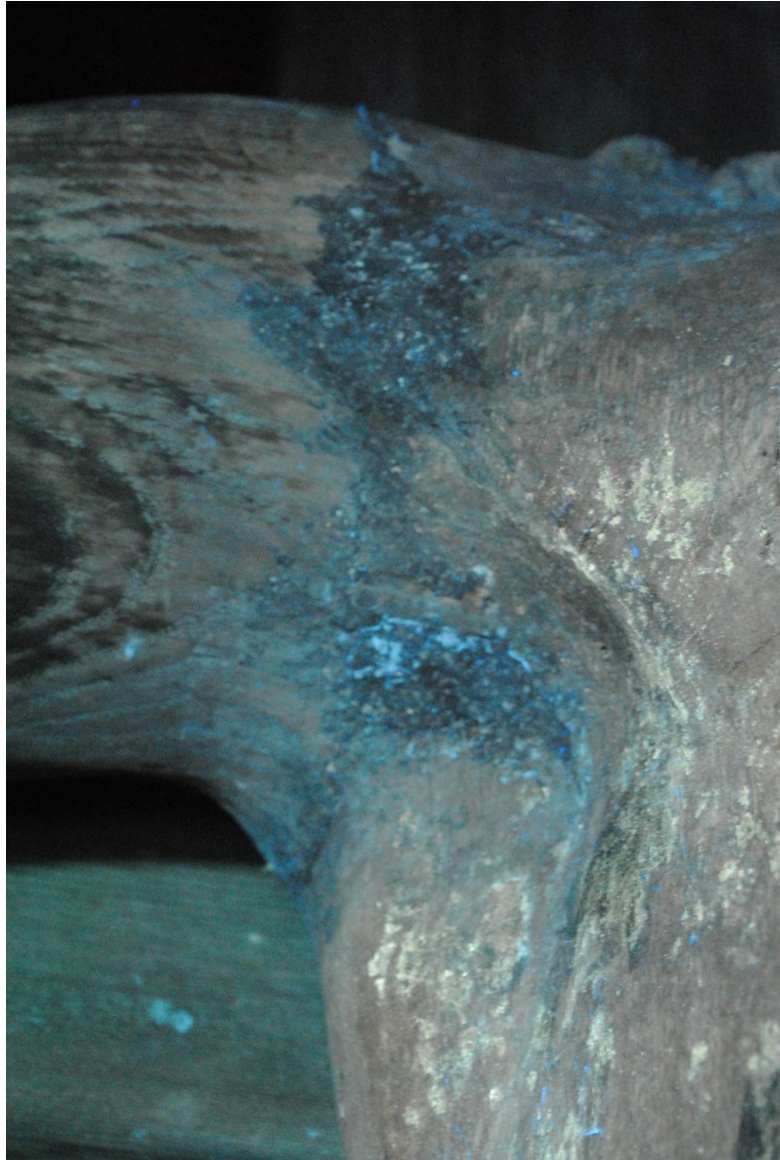
Abbildung 21: Schulter rechte Seite unter UV-Licht

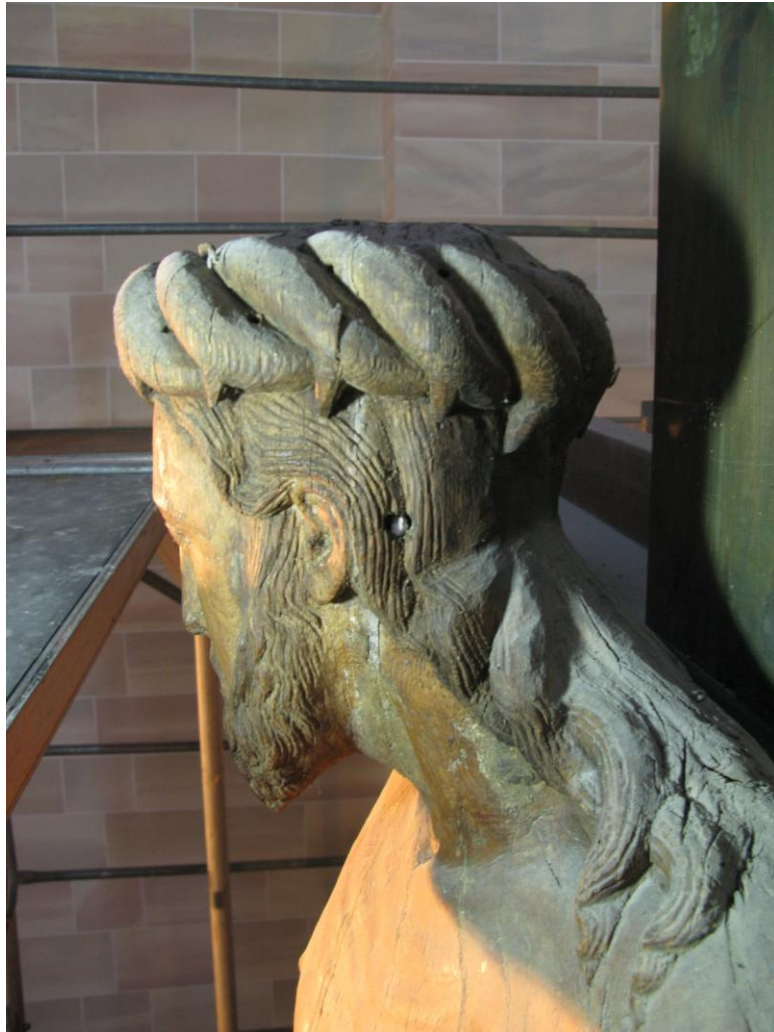
Abbildung 39: Kopf- linke Seite- mit Flacheisenspuren

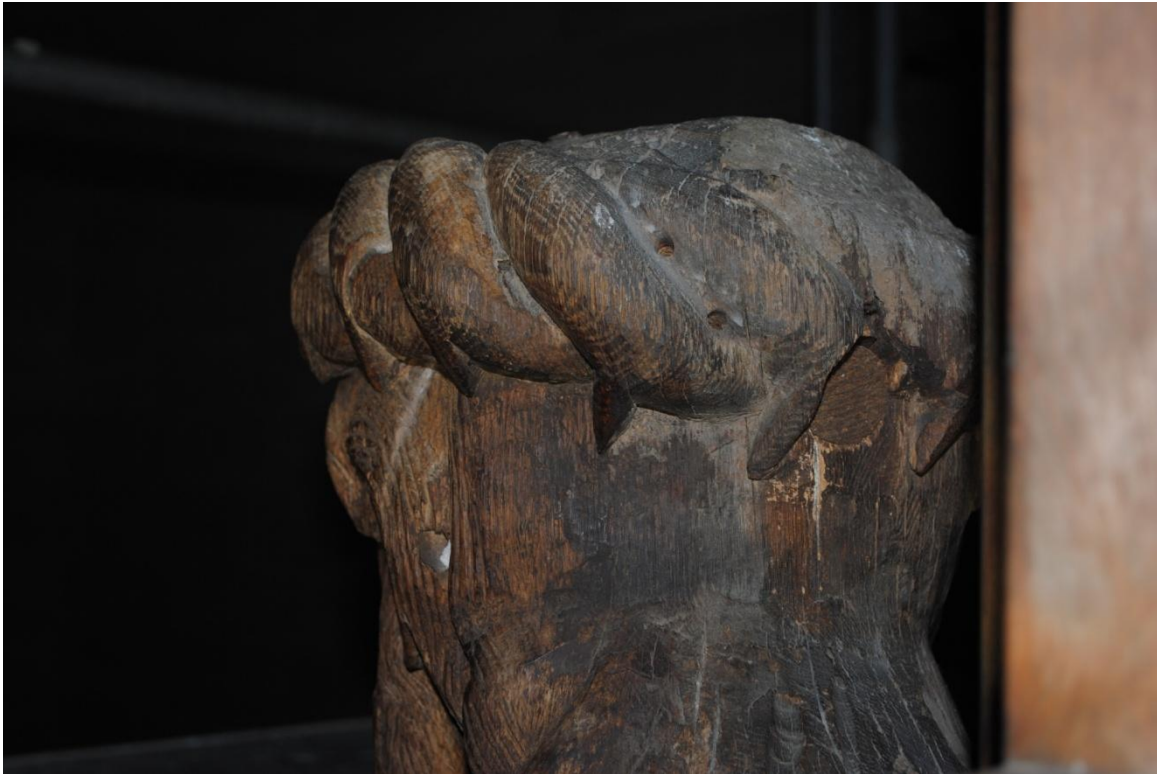
Abbildung 46: Kopf mit austretendem Dübel zur Fixierung des Gesichtes

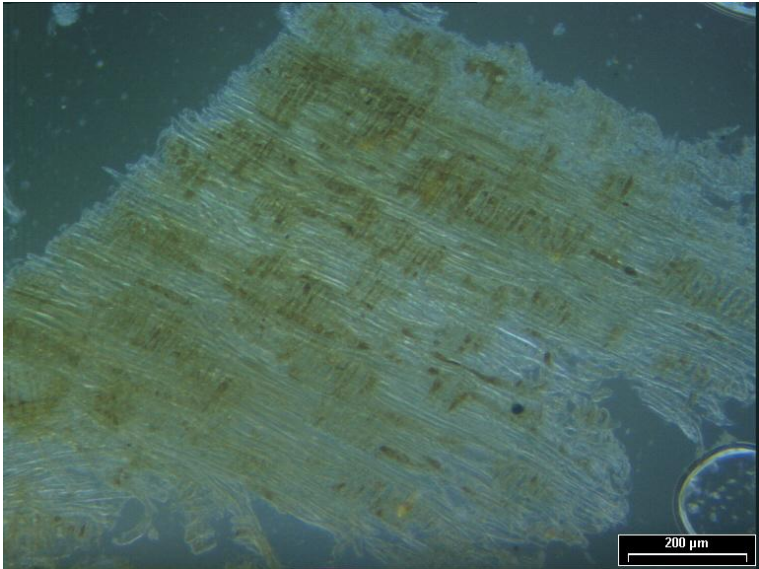
<p>Spanprobe aus dem Corpus (Radialschnitt)</p> <p>Grob- nadelrissig, die Spiegel sind zu erkennen. Die Fasern verlaufen quer, während das Längsparenchym rechtwinklig dazu liegt.</p> <p>Vermutlich Eichenholz</p>

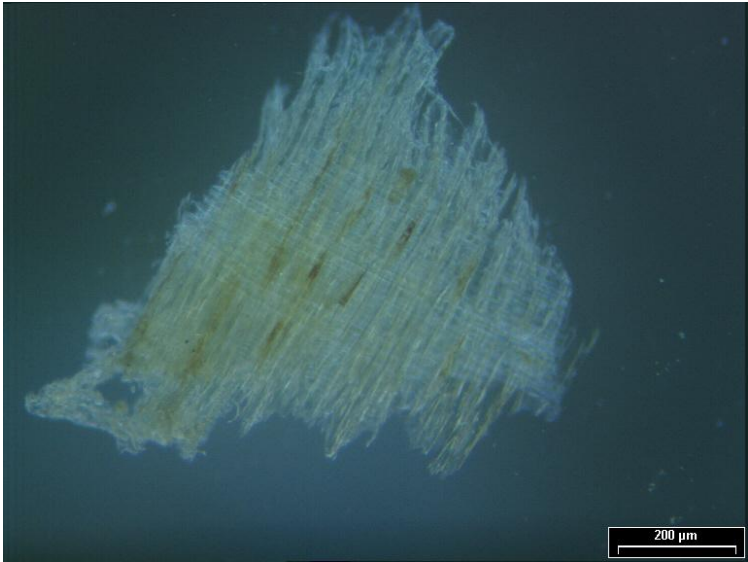
<p>Spanprobe von einem Dornrest der Dornenkrone (Radialschnitt)</p> <p>Regelmäßige dunkle Einlagerungen im Holz, diese werden rechtwinklig von sehr feinen Zellstrukturen gekreuzt.</p>

Vermutlich Lindenholz

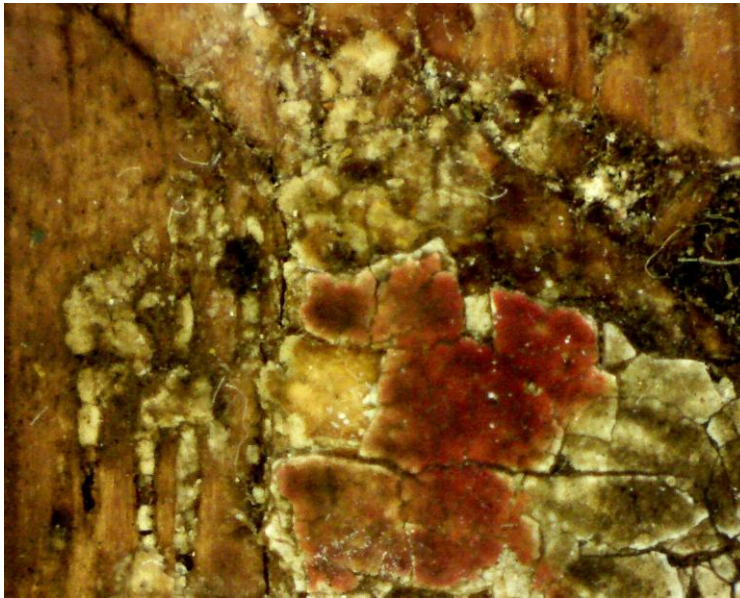
Vergrößerung eines Blutropfens auf der Stirn. Es ist deutlich zu erkennen, dass es sich um mehrere Fassungsschichten handelt. Es liegt ein grau-brauner Überzug auf der Fassung.

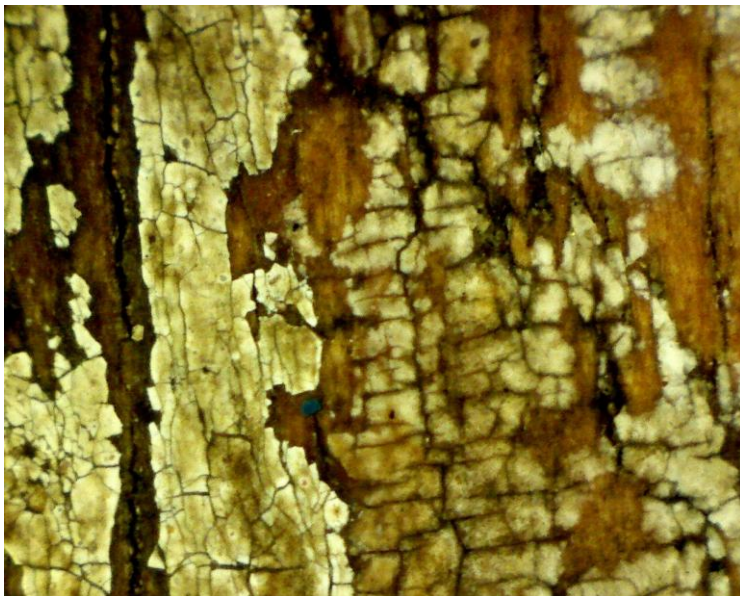
Vergrößerung der Fassungsreste auf dem Bauch auf der linken Seite.

Linke Seite: deutlich ausgeprägtes Netzcraquele in der Fassung mit grau-braunem Überzug

Rechte Seite: deutlich ausgeprägtes Gittercraquele in der scheinbar überarbeiteten Schicht. Vermutlich handelt es sich hierbei um die Grundierung.

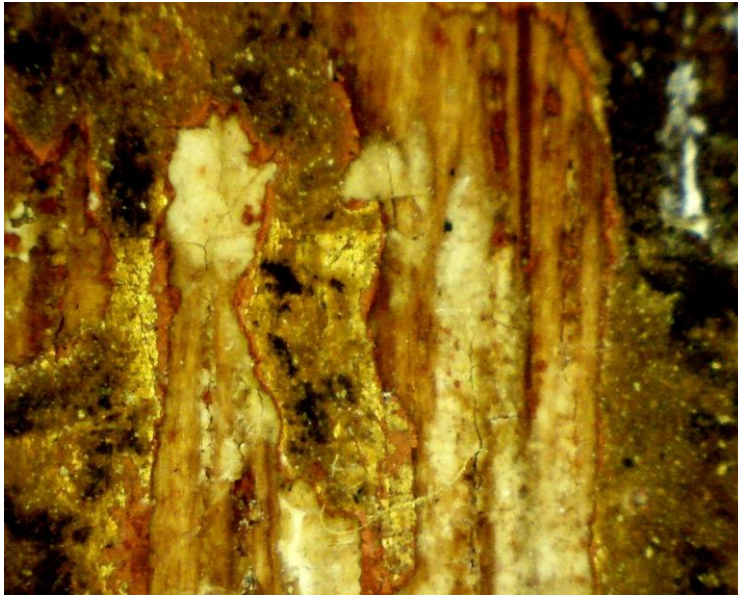
Vergrößerung der Vergoldung des Lententuches auf rotem Bolus. Unter dem Bolus liegt ein Rest der vermutlich ursprünglichen Grundierung. Auf dem Gold liegt ein schwarzer, sehr spröder Überzug.

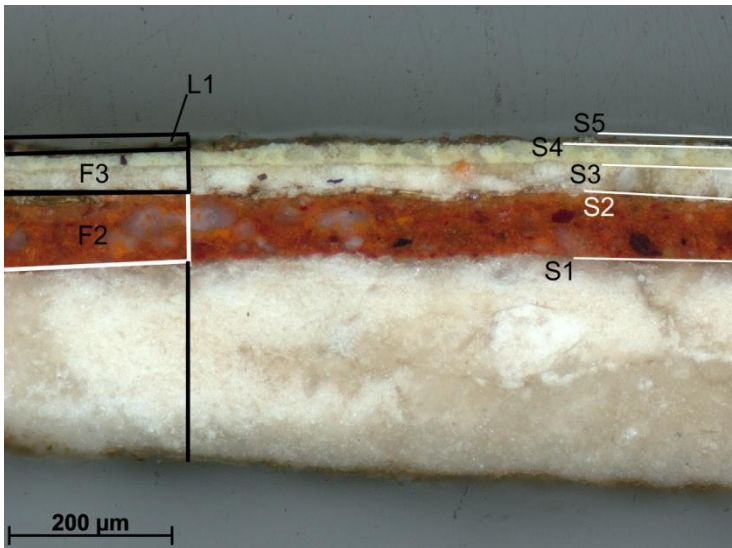
<p>Stelle der Probeentnahme: Lendentuch Rückseite</p>
	<p>Probe: P11</p>
	<p>Lichtquelle: polarisiertes Auflicht</p>
	<p>Beschreibung:</p> <p>S1-dicke, weiße homogene Schicht (Grundierung)</p> <p>S2-dunkle rote Schicht mit groben, kristallinen (Quarz) Einschlüssen (Bolus)</p> <p>Metallaufgabe nur partiell</p> <p>S3-dünne weiße Schicht mit kristallinen und orangenen Einschlüssen (Grundierung)</p> <p>S4-hell gelb-grünliche Schicht</p> <p>S5-dünne, transparente, bräunliche Schicht (Überzug)</p>

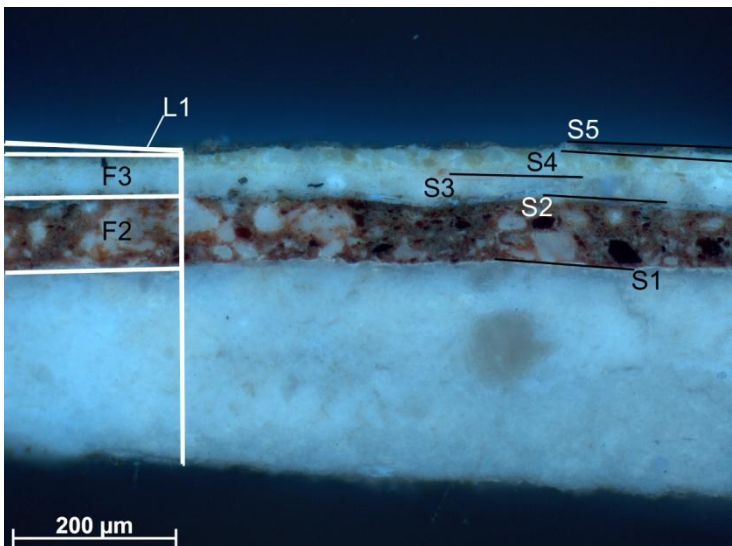
Tabelle 11: Lendentuch- Rückseite

<p>Stelle der Probeentnahme: Lendentuch Rückseite</p>
	<p>Probe: P11</p>
	<p>Lichtquelle: UV, Filterblock 0,2</p>
	<p>Beschreibung:</p> <p>-Auffällig ist die hell fluoreszierende Schicht auf S1. Vermutlich eine Bindemittelanreicherung verursacht durch Leimlöse.</p> <p>-kristalline Einschlüsse in S2, vermutlich Silizium (Quarz) vom natürlichen Eisenoxid (Ocker)</p>

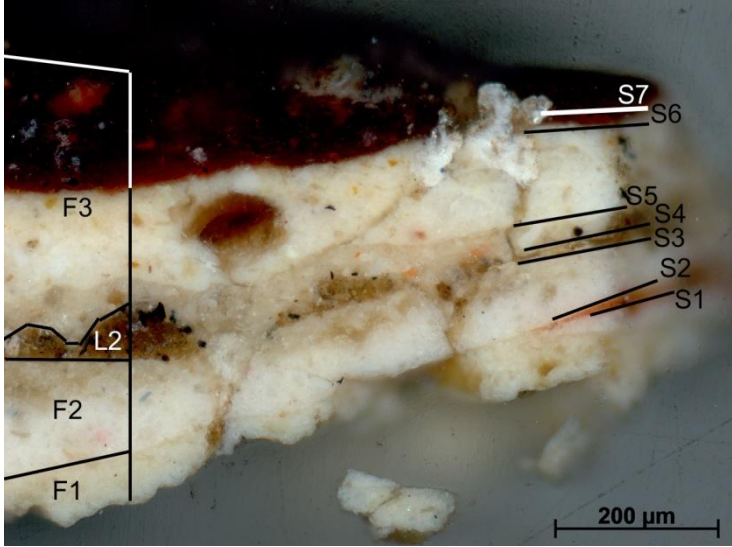
<p>Stelle der Probeentnahme: Stirnmittle, unter dem Dorn</p>
	<p>Probe: P21</p>
	<p>Lichtquelle: polarisiertes Auflicht</p>
	<p>Beschreibung:</p> <p>S1-dünne, helle rosa Schicht</p> <p>S2-orange-rote Schicht</p> <p>S3-weiße inhomogen erscheinende Schicht</p> <p>S4-halbtransparente bräunliche Schicht mit schwarzen und roten Pigmentkörnern</p> <p>S5-grau-weißliche Schicht mit kristallinen Einschlüssen (Grundierung)</p> <p>S6-weiße Schicht mit gelben Pigmentkörnern</p> <p>S7-rotbraune Schicht mit kristallinen Einschlüssen</p>

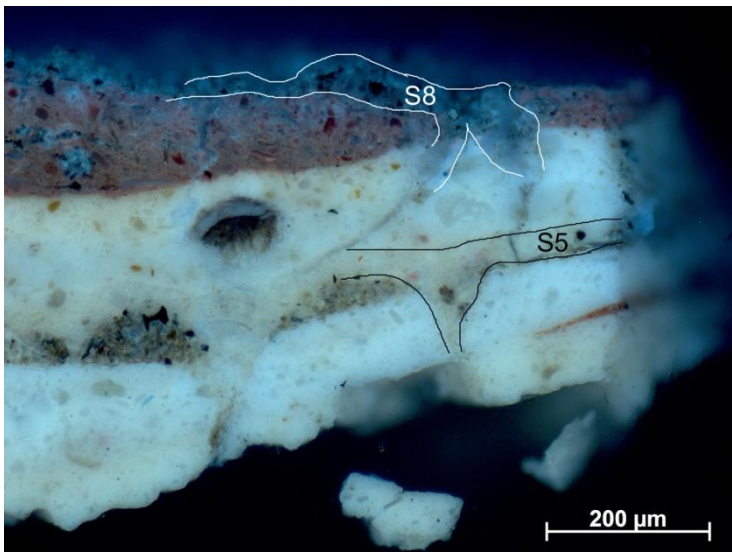
Tabelle 15: Inkarnat - Stirnmittle

<p>Stelle der Probeentnahme: Stirnmittle, unter dem Dorn</p>
	<p>Probe: P21</p>
	<p>Lichtquelle: UV, Filterblock 0,2</p>
	<p>Beschreibung:</p> <p>-Auffällig ist die auf S7 liegende Schicht. Vermutlich ein Überzug, der auf die schon angegriffene Fassung aufgetragen wurde, da er auch im Craquele vorliegt.</p> <p>-Auch S5 dringt in das Craquele der darunter liegenden, schon angegriffenen Schicht ein.</p>

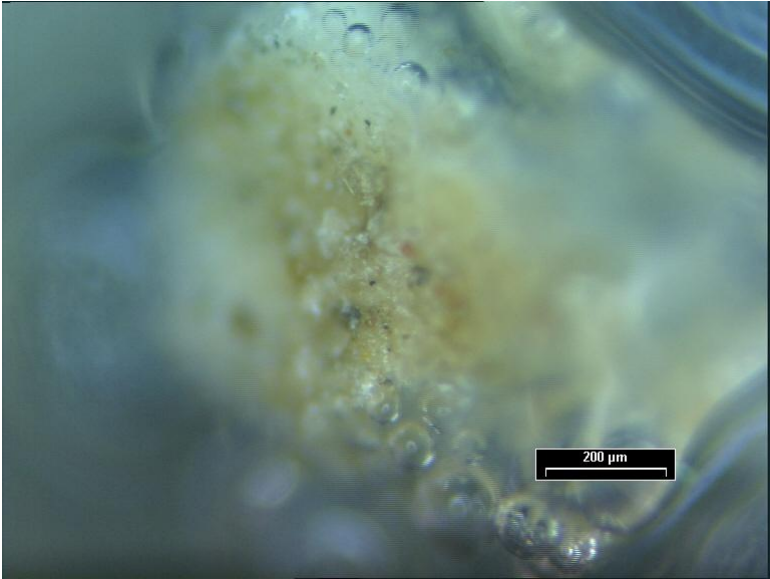
<p>Zu sehen ist eine deutliche Gasentwicklung bei der Zugabe von HCl (Salzsäure) auf das Probematerial der Grundierung. Damit liegt die Vermutung nahe, dass sich Kreide in der Grundierung als Füllstoff befindet.</p>

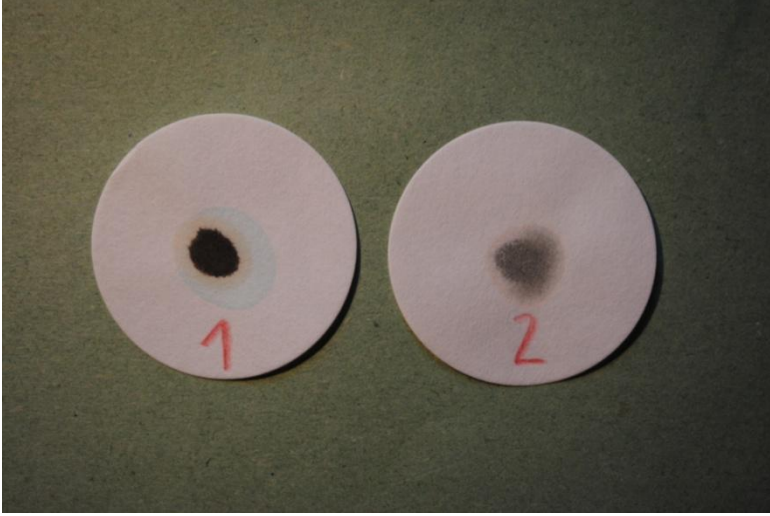
Tabelle 19: Kreide- und Azuritnachweis

<p>Filterpapier 1: Eine winzige Probe reinen Azurits wurde nach Versuchsanordnung als Referenzprobe getestet.</p> <p>Filterpapier 2: Die Probe des Mantelinnenfutters zeigte ähnliche Reaktion, nur nicht ganz so deutlich, da die Probe nicht so rein ist und zudem noch Bindemittelbestandteile enthält.</p>

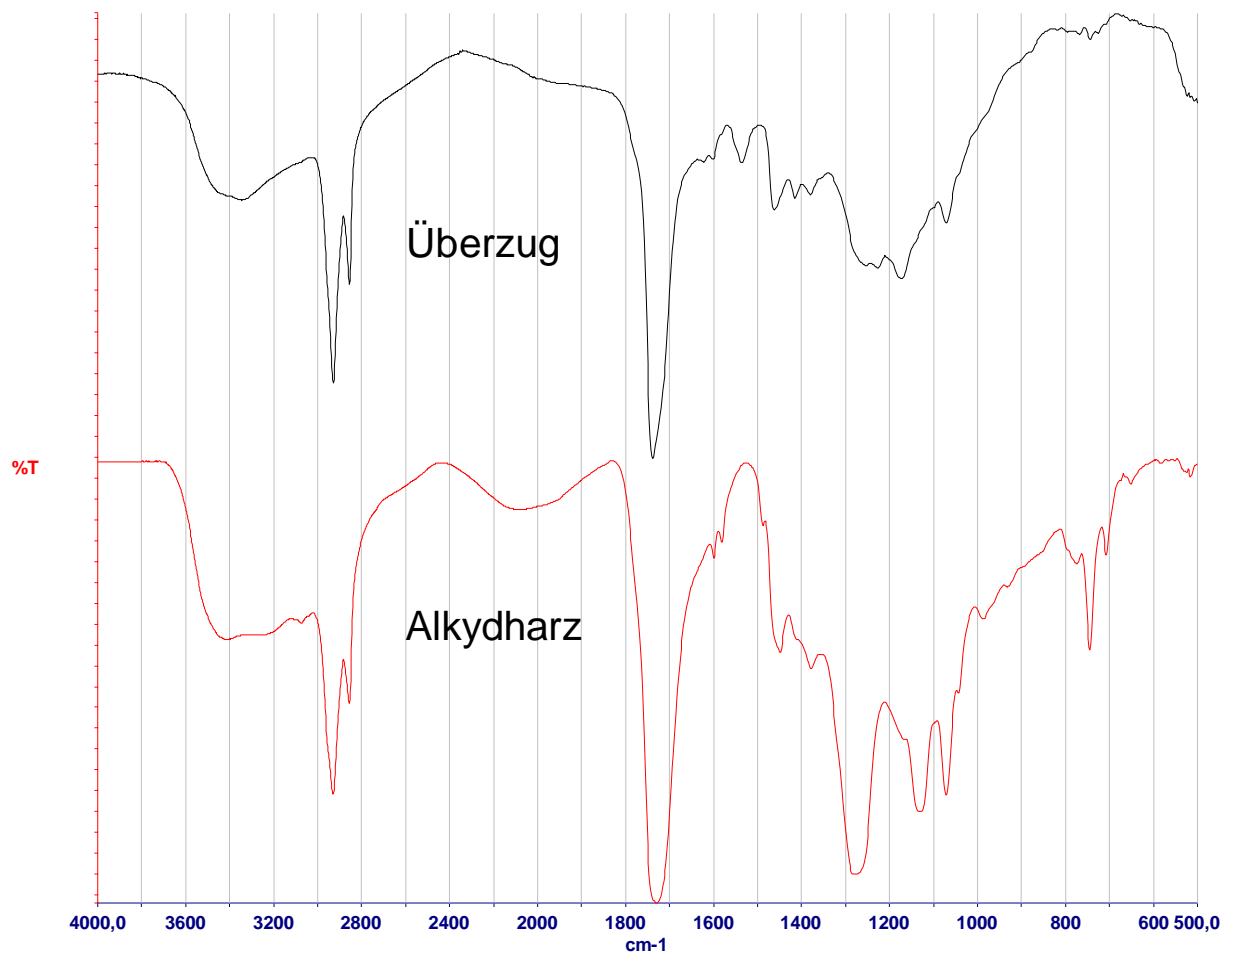
Abbildung 51: Analyseergebnis Konsolidierungsmittel

Ergebnis: Es liegt ein Alkydharzüberzug vor.

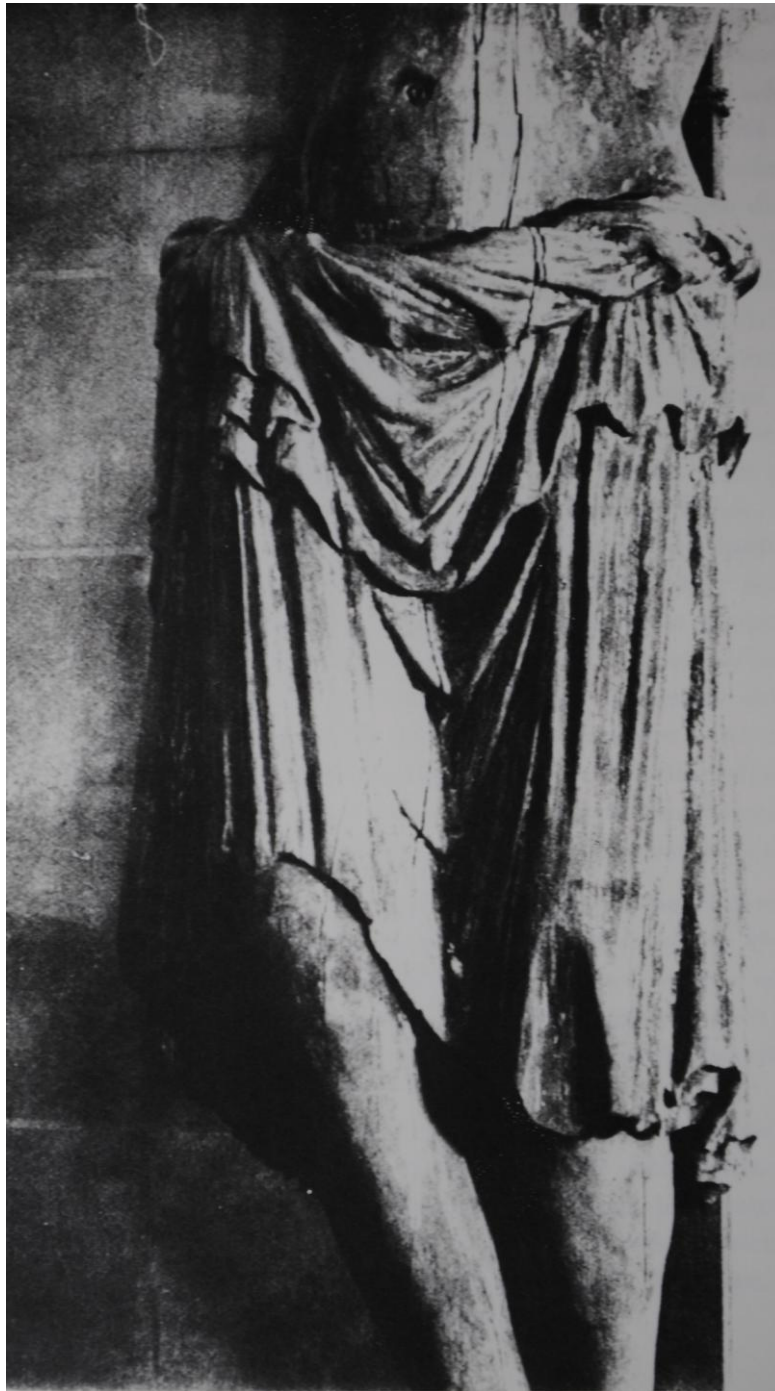
Abbildung 59: Detailaufnahme Lendentuch um 1950

Fluoreszenz gekennzeichnet.⁸⁷ Hierbei handelt es sich um eine Kittmasse, welche vermutlich erst kurz vor 1950 eingebracht wurde. Aufnahmen von der Aufhängung des Objekts an der Südwand zeigen, dass damals noch keine Kittmasse in den Radialrissen war.⁸⁸
